# DOSSIER DE PRESSE

➤ LE CHANTIER DU SIÈCLE

➤➤ CATHÉDRALE SAINT FULCRAN

## LES OBJECTIFS DU CHANTIER

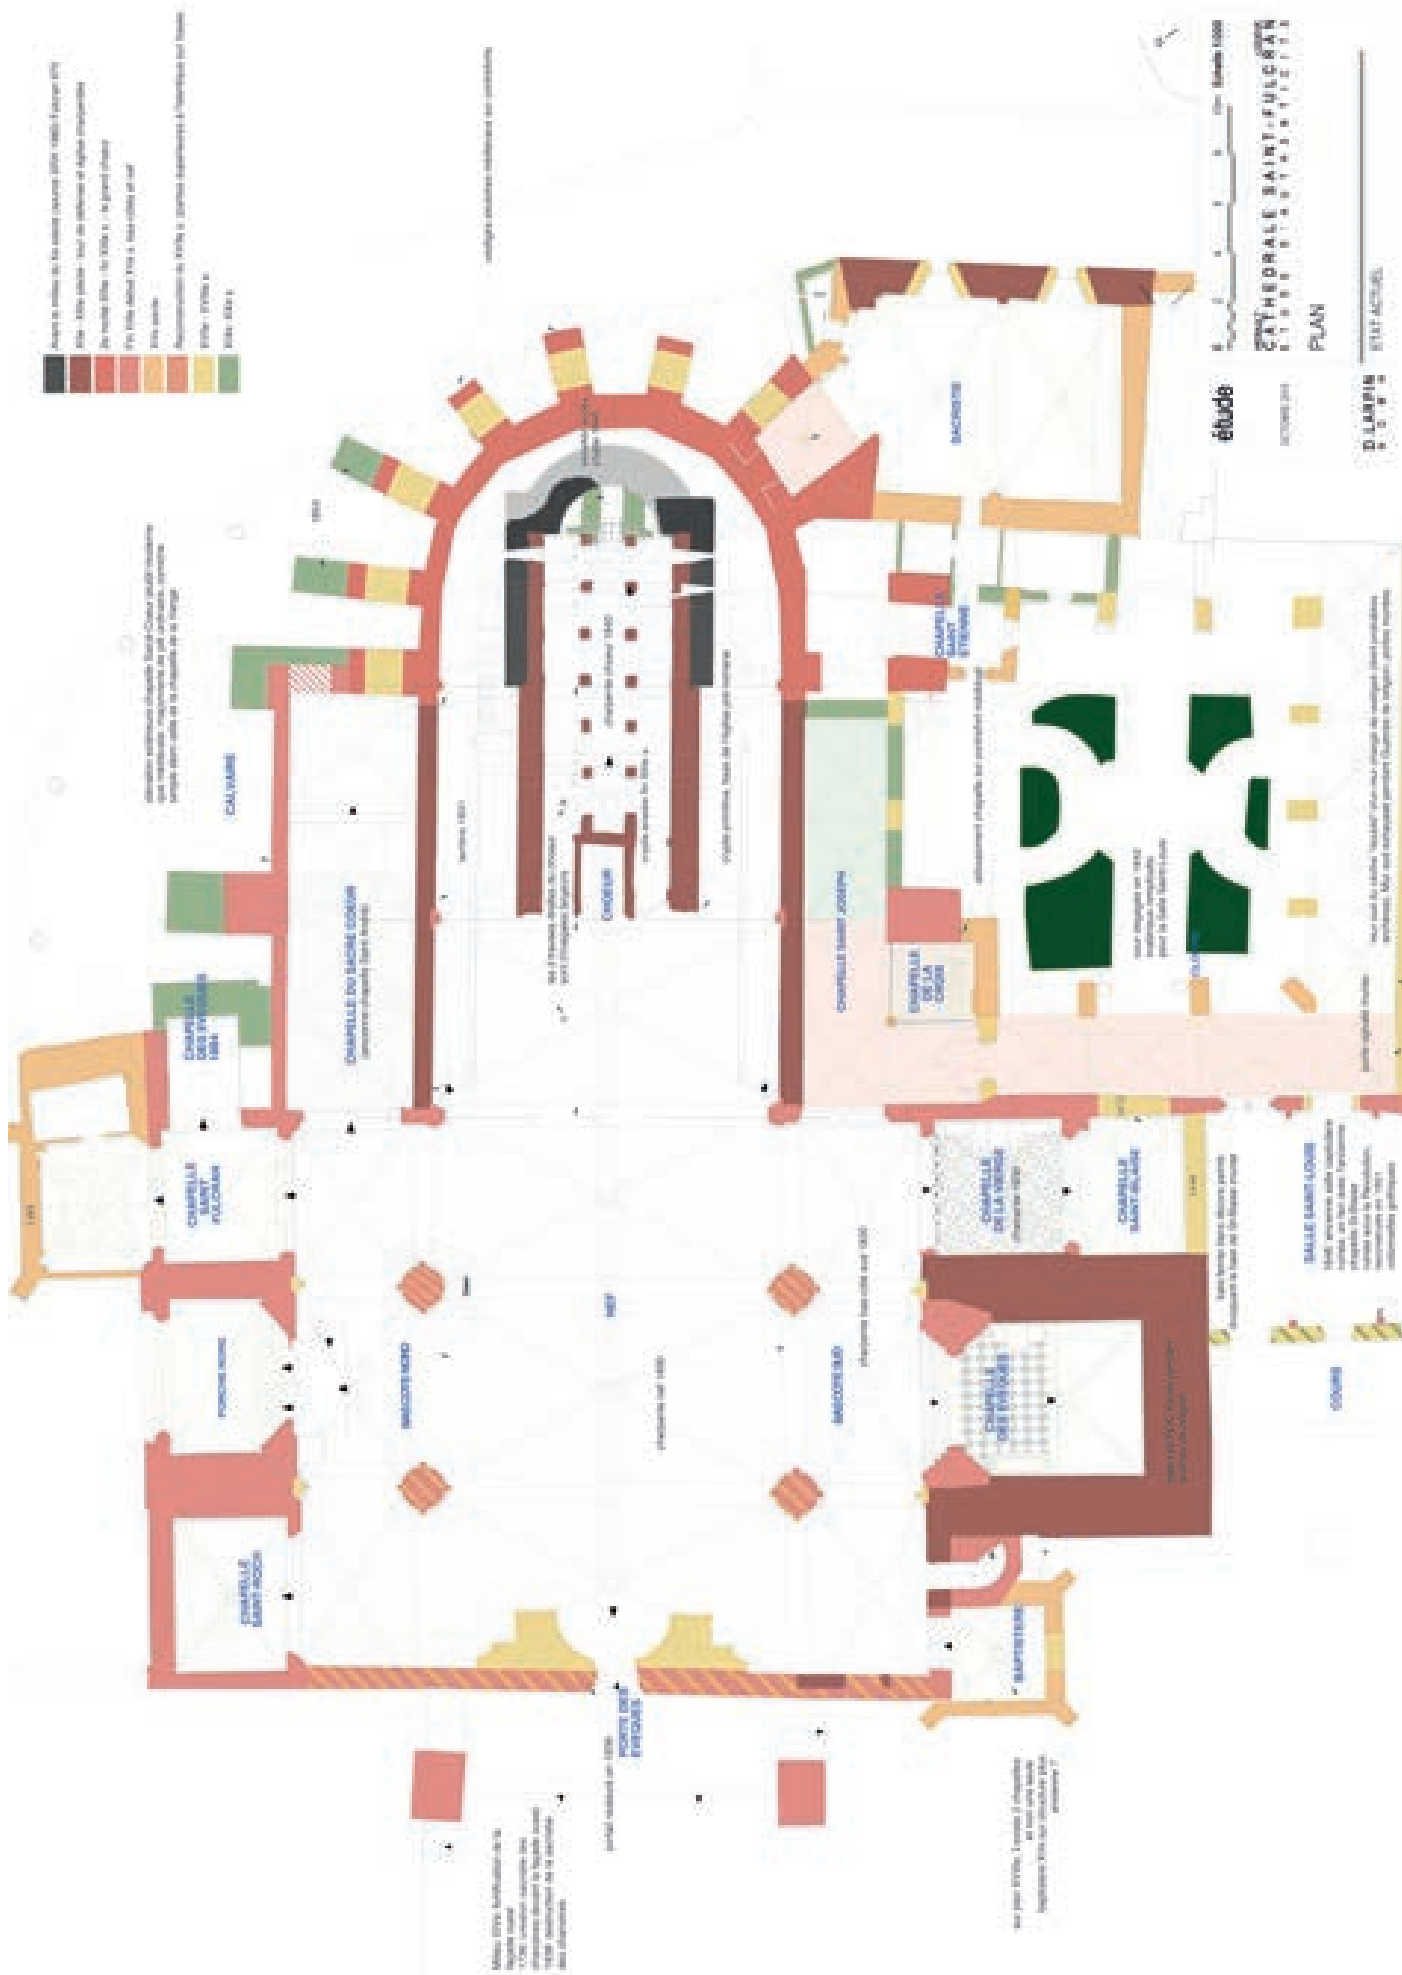
## HYPOTHÈSE D'ÉVOLUTION HISTORIQUE

Dominique LARPIN, architecte en chef des Monuments Historiques, a formulé cette hypothèse sur l'évolution architecturale de la Cathédrale Saint Fulcran. Cela nous donne un premier aperçu des différentes étapes de construction - reconstruction de l'édifice.

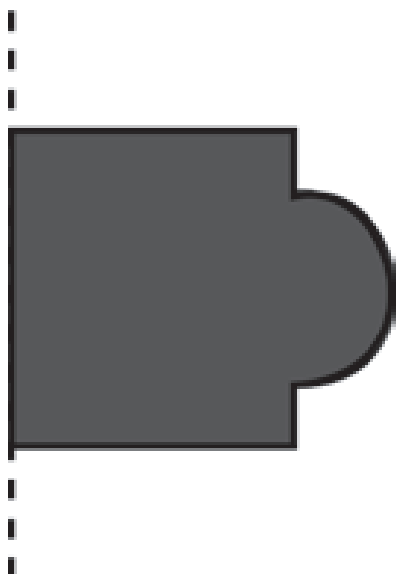
### Le martyrion semi-enterré avant le Xe siècle

- Les parties orientales de la crypte actuelle sont les vestiges du martyrion de Saint-Fulcran, servant de base à l'église préromane disparue.
- Traces d'une abside orientale
- L'église disparue était assez grande pour contenir 12 autels

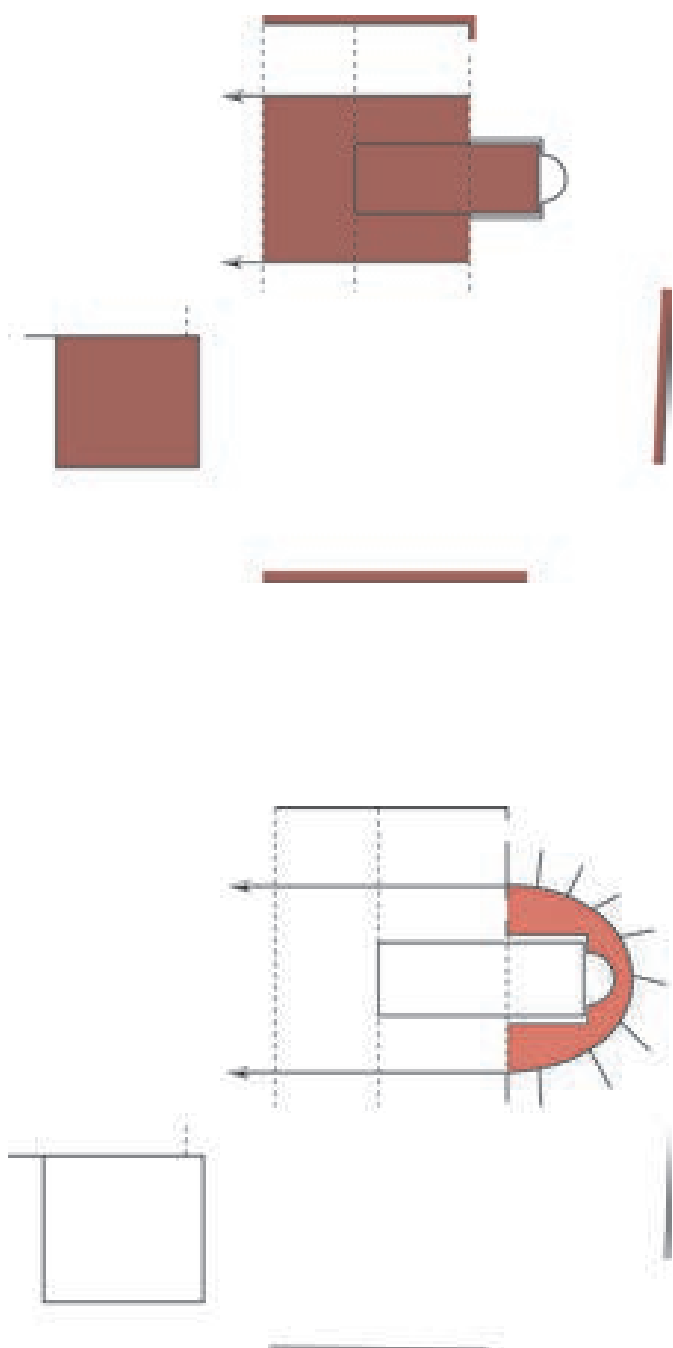
### La tour de défense et l'église charpentée des XIIe - XIIIe siècles

- Arasement du martyrion intégré à la crypte qui s'étend vers l'ouest. Les travées droites du chœur actuel étaient le support d'un édifice préexistant, formant la nef autour de la crypte, vraisemblablement charpenté.
- Construction d'une première tour défensive basse au XIIe ou XIIIe siècle, liée à un mur pouvant être en lien avec le rempart de la ville : peut-être la tour épiscopale mentionnée dans la Cartulaire sous Gaucelin de Montpeyroux vers 1167
- Existence d'un bâtiment à l'emplacement de la sacristie.
- 1257 : Arrivée des reliques de Saint-Genès dans la crypte à côté du tombeau de Saint Fulcran (Curtius)

### La cathédrale Gothique 1 : le grand chœur (2ème moitié XIIIe - fin XIIIe siècle)

- Construction de l'abside du chœur avant 1270
- Les arcs sous contreforts permettent de circuler entre la cathédrale, l'abbaye Saint-Sauveur, et l'ancien palais épiscopal situé sur le flanc nord de l'édifice, et dont les dispositions nous sont inconnues.

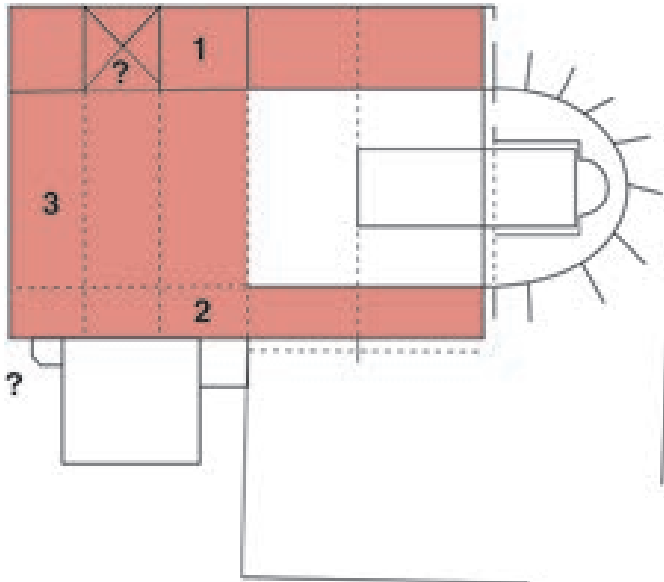
## La cathédrale gothique 1 : bas côté et nef (2ème moitié XIIIe - fin XIIIe siècle)

- 1 - Construction du bas côté nord et chapelles nord (clocher envisagé à la place porche nord, non poursuivi ?), chapelle Saint-André 1260-1280 (le mur extérieur de l'édifice en lien avec l'ancien palais épiscopal est réutilisé pour devenir mur intérieur de la chapelle).
- 2 - Bas-côté et chapelles sud vers 1300; la tour est surélevée pour devenir clocher et dotée de vis d'escalier pour accéder aux parties hautes, terminé vers 1320.
- 3 - Partie basse façade ouest commencée en 1345; voutement de la nef et fortification de la façade ouest deuxième moitié du XIVe siècle, voir début du XVe siècle (probablement reconstruit au XVIIe siècle).
- L'édifice était couvert de lauzes sur l'extrados des voûtes. Le niveau d'égout de l'abside devait être plus bas qu'actuellement.

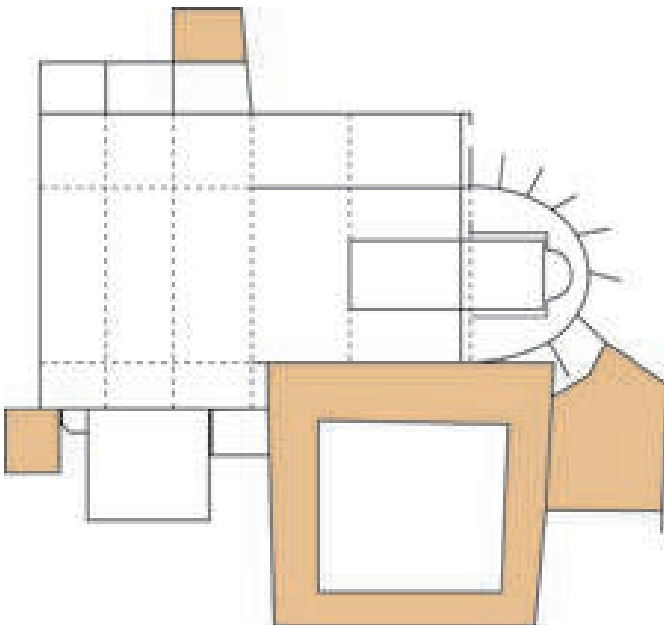
## Les ajouts du XVe siècle

- Le baptistère est édifié à l'angle Sud-ouest, probablement sur une structure plus ancienne.
- Les parties sud, dont le cloître et la sacristie, sont réaménagées.
- Au nord, l'extension de la chapelle Saint-Fulcran est réalisée vers 1480.

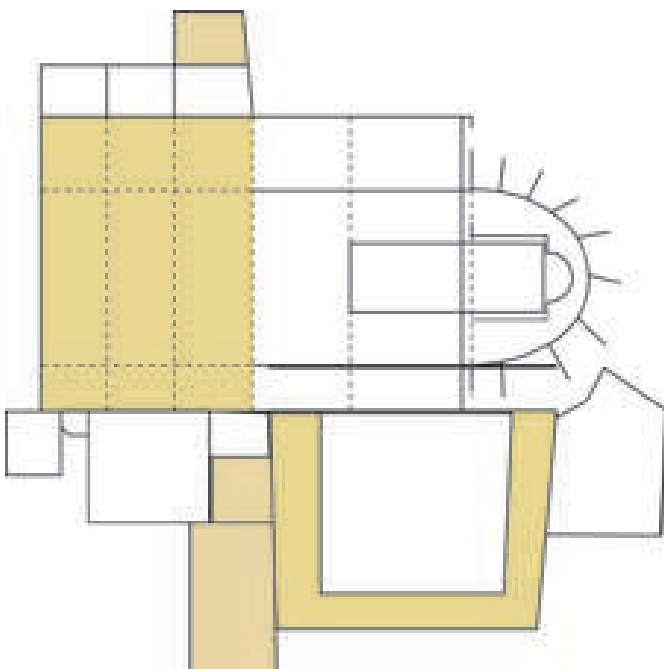
## La reconstruction de Plantavit de la Pause au XVIIe siècle

- Reconstruction de la nef (piles, murs, voûtes) détruite par les guerres de religion
- Restauration de la rose ouest du portail d'entrée
- Création d'un comble charpenté et surélévation de l'abside du chœur
- Restauration du cloître.

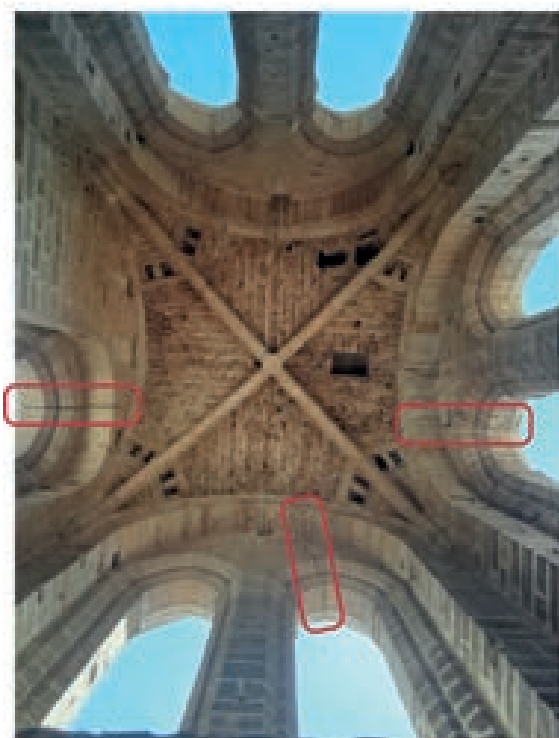
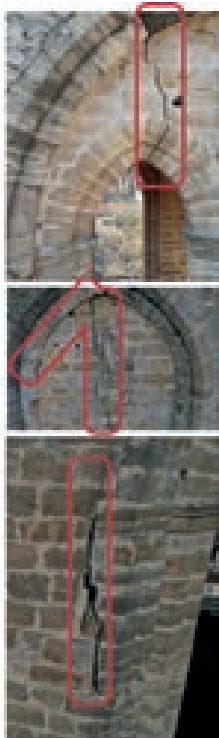
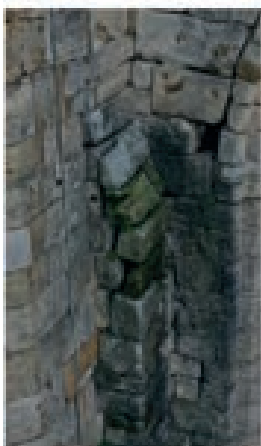
### Un monument en état sanitaire préoccupant

La partie haute du clocher présente de nombreuses fissures et fractures qui sont devenues un enjeu sécuritaire important.

De nombreuses pierres sont désagrégées, des joints vidés. Certaines sont devenues instables et menacent de tomber.

Les escaliers sont parfois très érodés, les rendant dangereux à l'utilisation.

On peut voir une prolifération de lichen, de mousse et de végétation qui nuisent à la structure du clocher.

Certaines lauzes de la toiture sont instables, voir lacunaires.

Les pierres les plus abîmées seront remplacées « en tiroir », par des pierres saines.

La réouverture d'une carrière locale, vers Fozières, nous permettra de remplacer les matériaux à l'identique.

- La restauration extérieure du clocher comprend les ouvrages traditionnels de restauration des parements en pierre de taille / mise en place des tirants forés dans l'épaisseur des murs afin de contenir les poussées des voûtes (2ème étage) et stabiliser les fissures.

- Des ouvrages confortatifs comprendront la mise en place de tirants forés dans l'épaisseur des murs pour mieux contenir les poussées des voûtes du 2e étage et stabiliser les fissurations observées.

La consolidation de micro-fissures se fera par masticage et petits ragréages, avec un travail d'harmonisation de l'ensemble. Les bandeaux larmiers très endommagés par endroits, en particulier au niveau des appuis de baies, seront en partie remplacés et une protection en plomb sera mise en œuvre pour les protéger.

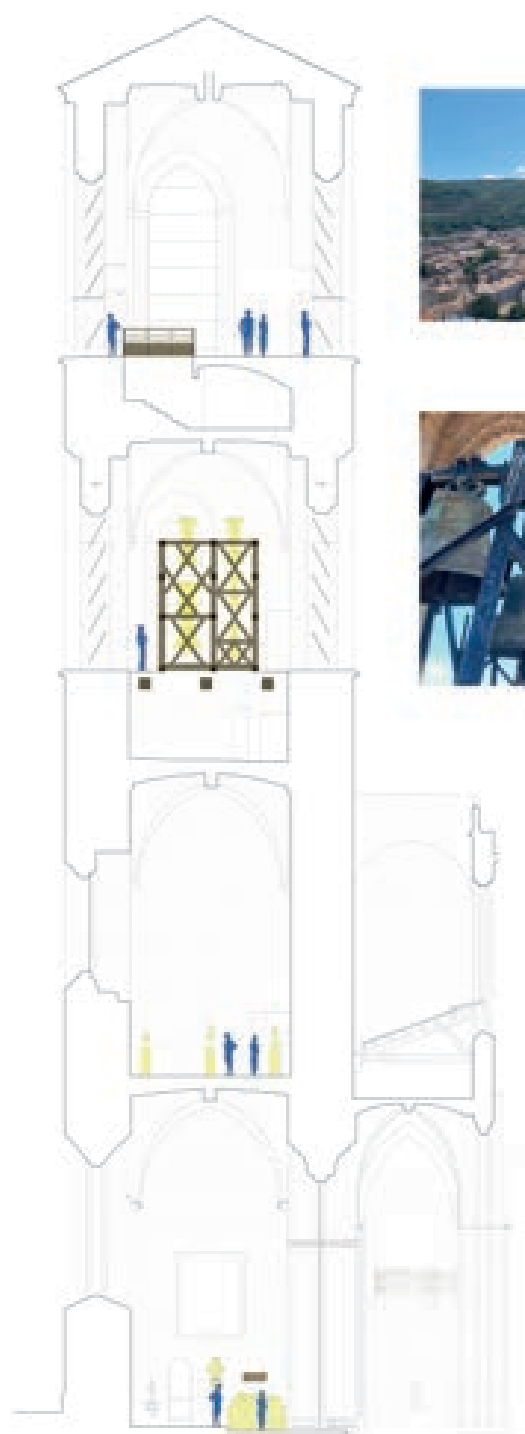
Dernier étage -  
Belvédère accueil des  
visiteurs

2ème étage - Retour  
des cloches à leur  
emplacement  
d'origine

1er étage - Salle  
d'exposition

RDC - Restauration  
de la Chapelle des  
Évêques

### Dernier étage - Belvédère accueil des visiteurs

### 2ème étage - Retour des cloches à leur emplacement d'origine

Elles déstabilisent la structure du clocher en étant au dernier étage. Un beffroi en chêne neuf, plus adapté à la structure du clocher, sera fabriqué, et les cloches renouvées.

### 1er étage - Salle d'exposition

### RDC - Restauration de la Chapelle des Evêques

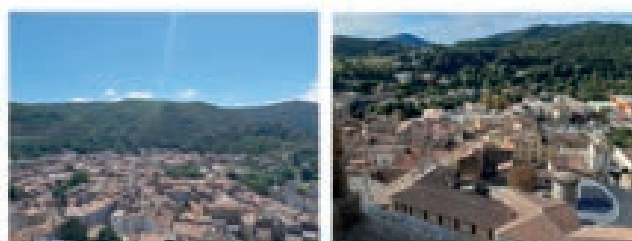
Dans le cadre des visites guidées labellisées «Ville d'art et d'histoire».

Avec ces 57m de haut, le clocher permet un point de vue unique sur Lodève et le Lodévois.

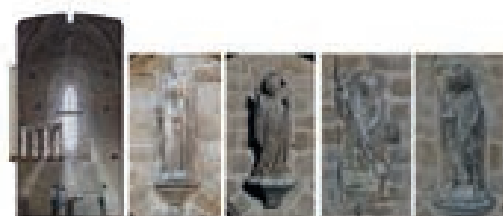
Au premier niveau du clocher, une salle d'exposition permettra de présenter des moulages des quatres statues monumentales de saints qui se trouvent entre le second et troisième étage du clocher et qui sont donc invisibles dans leur détails au public.

Cet espace permettra aussi de présenter les principaux évêques de la ville.

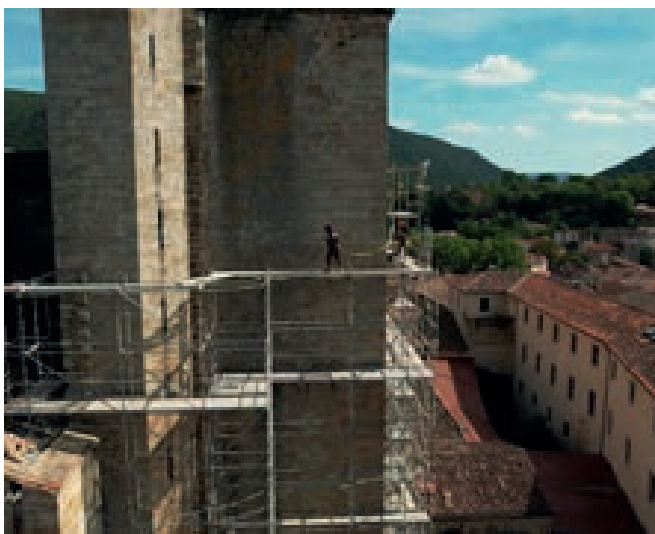
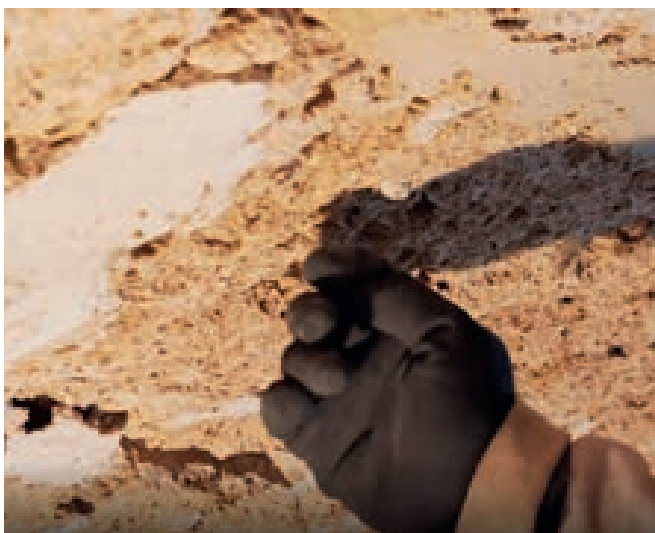
*Pour mener à bien cette restauration, il importe de disposer d'un matériau identique à celui en œuvre.*

*Cela nécessite la réouverture d'une ancienne carrière locale, près de Fozzières, pour extraire les quantités nécessaires aux besoins du projet.*

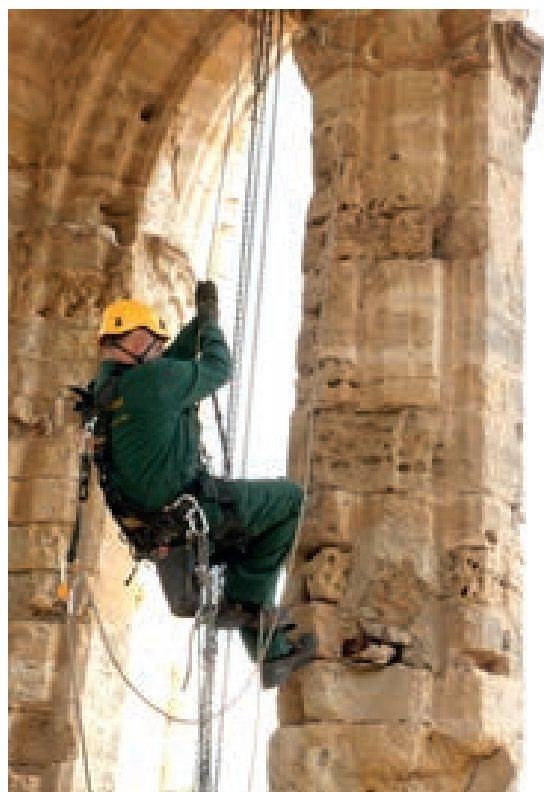
*Début des travaux : analyse des pierres les plus abîmées*

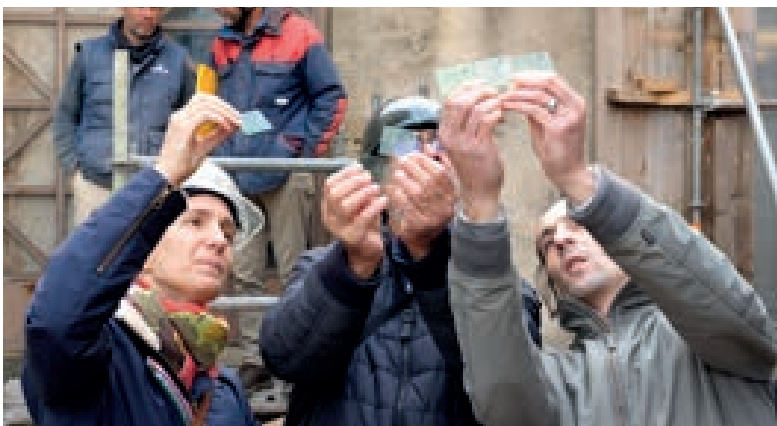
*Choix de verre pour les futurs vitraux*

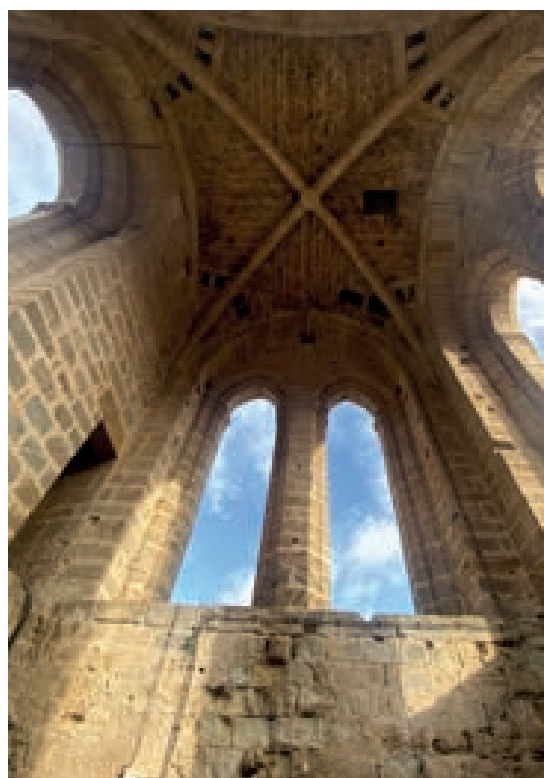
*Vue de la voûte sur le 1er étage du clocher*

Cette salle magnifique de 6,40m de côté et 12,30m de haut est sous une magnifique voûte. L'entreprise Vermorel, maître d'ouvrage du chantier, va procéder à la restauration des parements et du dallage en pierre ainsi que la clôture des deux baies par des vitraux géométriques losangés. Cette salle se prête à l'exposition d'objets ou sculptures et aussi à l'interprétation du monument.

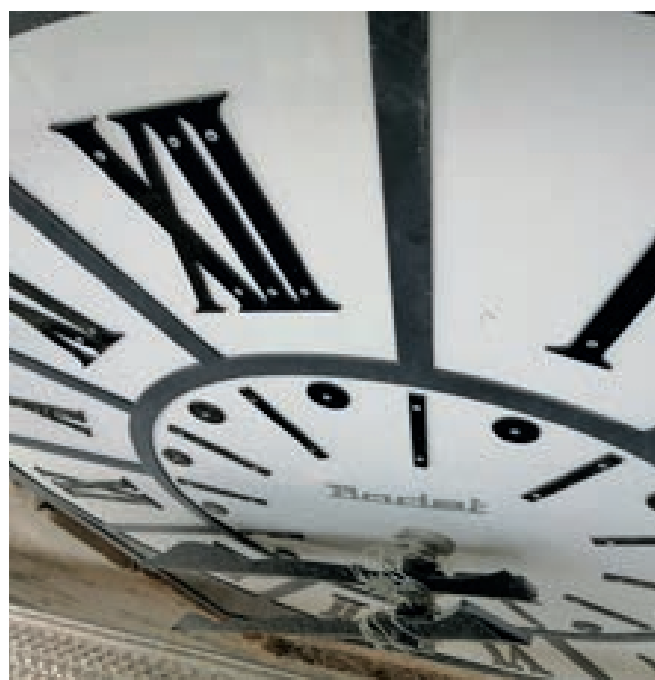
L'horloge, vue de l'extérieur

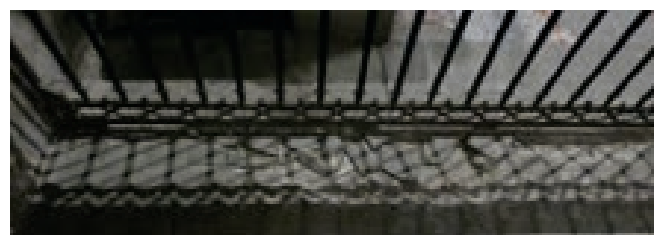
Le sol est mal adapté et abîmé

Le dallage en marbre gris et rouge de la première travée sera restauré et prolongé sur la 2e travée en remplacement du pavage moderne inapproprié. Le podium en marbre de l'autel désorganisé sera déposé et reposé.

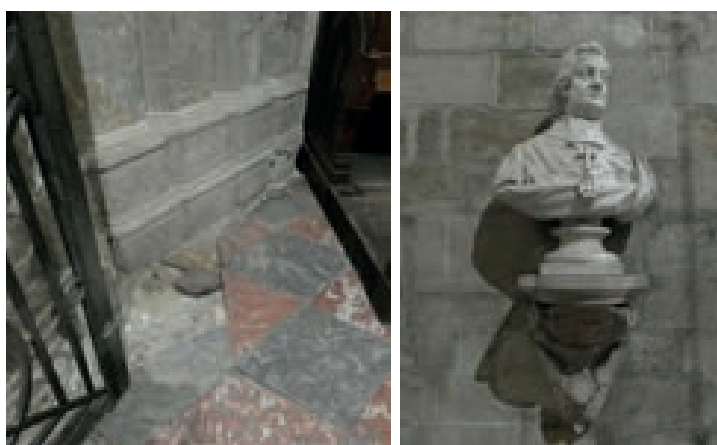
De gauche à droite : sol abîmé, buste de Monseigneur de Fumel, Plantavit de la Pause

L'autel et le retable seront nettoyés, de même que le gisant de Plantavit de la Pause et le buste de Monseigneur de Fumel.

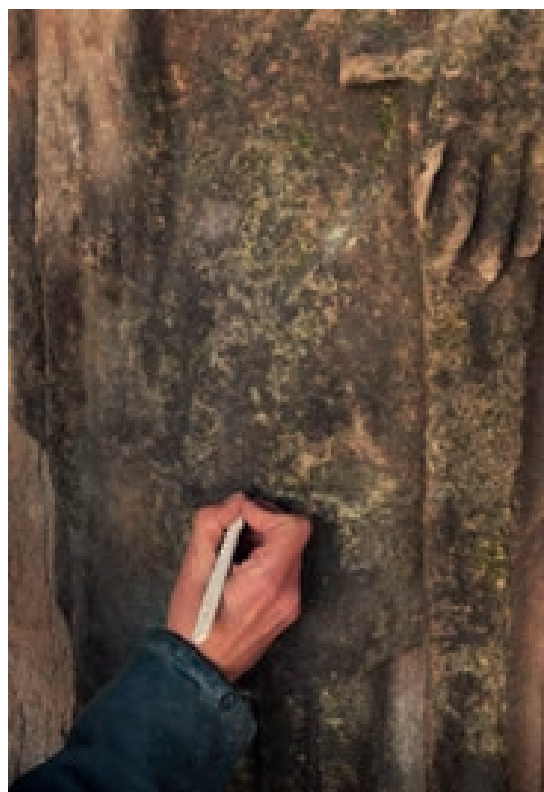
*La restauration des statues - un véritable travail d'orfèvre*

Les statues des quatre saints seront nettoyées au laser et à l'application de cataplasmes, puis restaurées. Une fois cette étape complétée, des copies en taille réelle seront fabriquées et seront mises en exposition au premier étage. Historiquement trop hautes pour l'œil nu, ces belles pièces seront désormais accessibles à tous.

Le nettoyage, consolidation et remise en état se fera par incrustement de pierre neuve sur les parties trop altérées. La philosophie est de garder le plus possible de matière authentique sur le clocher. Les reconstructions seront disponibles à l'exposition.

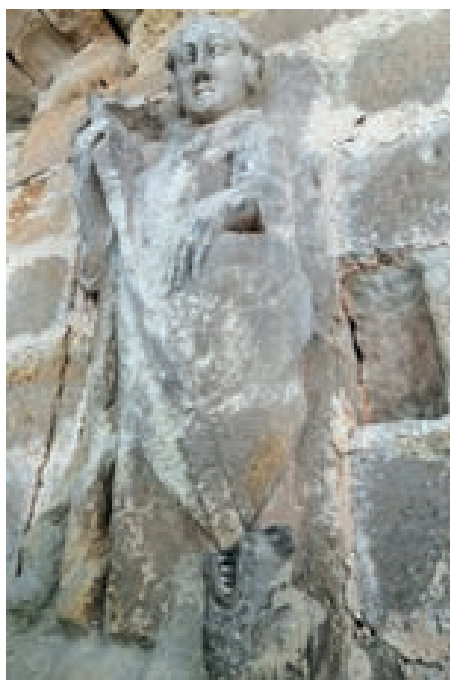
*Saint Georges : La tête du dragon, presque disparu entièrement sera restauré (proposition en plâtre) pour le modèle en exposition*

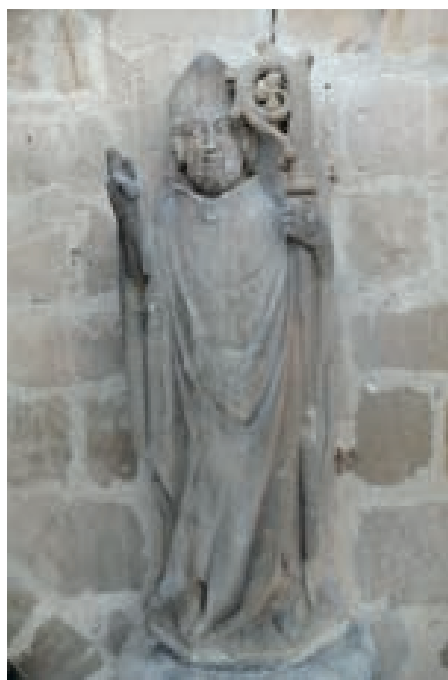
*Saint Fulcran : Sa crosse manquante sera reconstituée (proposition en plâtre) pour le modèle en exposition*

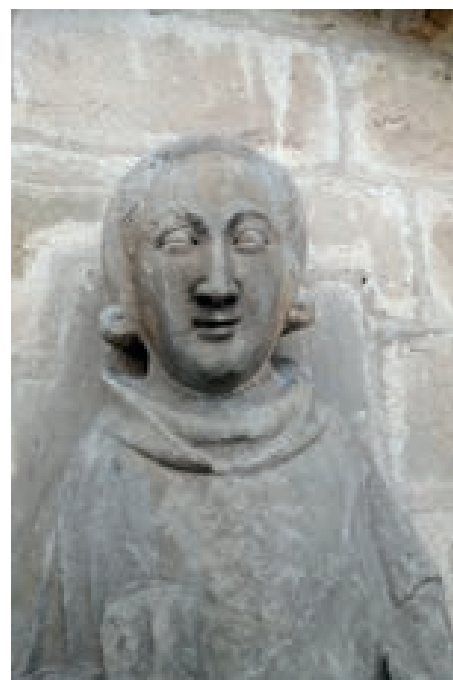
*Saint Amans : Vue de près - sa tête, presque inaltérée, démontre la grande qualité de pierre d'origine utilisée et le savoir-faire des artisans d'antan*

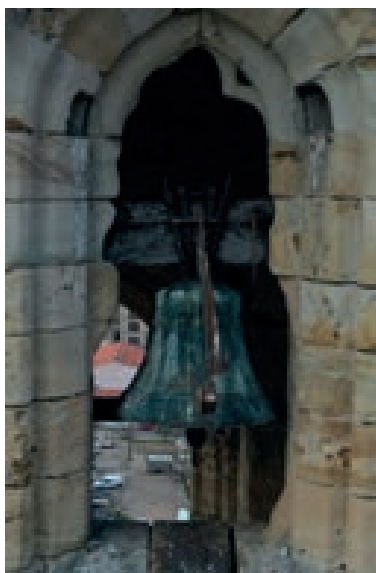
### Cloche de la baie nord

Cette cloche est aujourd'hui fixe et ne fait pas partie du beffroi actuel, mais sera mise à l'étude afin de voir si sa note pourrait compléter l'harmonie des cloches.

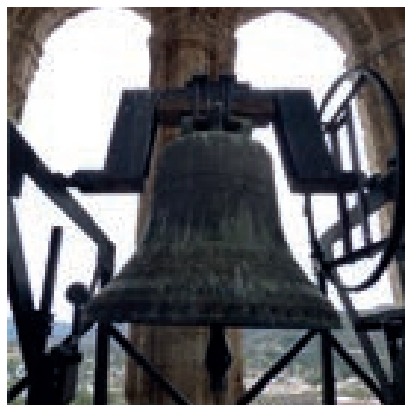
### Chambonas: 1675

**Poids :** 350 kg

**Note :** La

**Diamètre :** 0m84; fondeur Chambonas

**Informations :** cloche historique installée en poste fixe (heures et demi). Inscription : SEDENTE BTO FLORO PROTOPRESULI D DD CAPITVVM EIVSDEM ECCLESIE ILLVSTRISIMO EPISCOPO C. A. DE CHAMBONAS P.TIFFI E. DE LA TREILLE DECANIS.

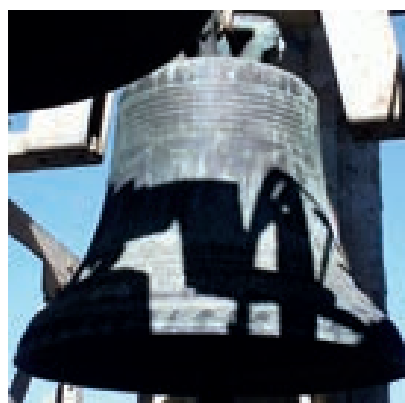
### Notre-dame de Corbiac : 1702

**Poids :** 103 kg

**Note :** Fa

**Diamètre :** 0m56; fondeur inconnu

**Informations :** cloche historique installée en poste fixe (heures et demi). Don en 1932 d'un ancien couvent de moines Augustins des Pyrénées Orientales. Classée monument historique en 1954. Inscription : PROTEGE DOMINE PLEBEM TVAM PER SIGNVM SANCTE CRVCIS. 1702. RRPF. CHRISTOSTOMO BARRAV AVGVSTINIANO ET PRIORE ISTIVS CONVENTVS.

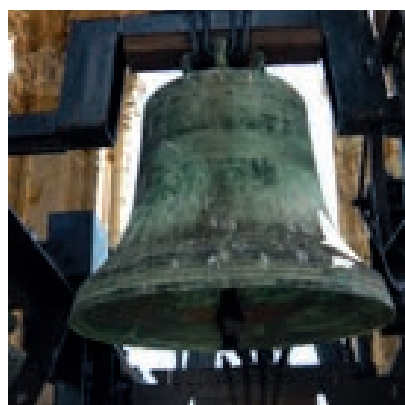
### «Burdin Aîné» : 1832

**Poids :** 208 kg

**Note :** Do

**Diamètre :** 0m70; fondeur Burdin-Aîné

**Informations :** Inscription : SIT NOMEN DOMINI BENEDICTUM BURDIN AINE, FONDEUR, A LYON

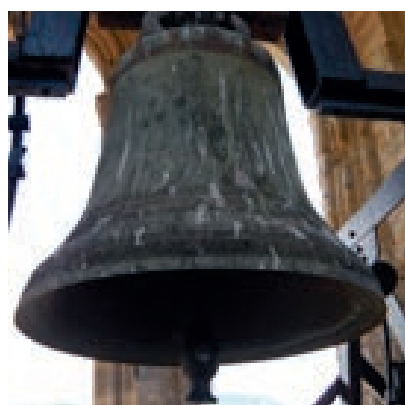
### Marcelle : 1901

**Poids :** 502 kg

**Note :** Sol

**Diamètre :** 0m95; fondeur Paccard

**Informations :** Inscription : VOX CLAMANTIS PARARE VIAM DOMINI SANCTISSIMO CORDI D T T C DICAVIT NOMINOR MARCELLA PETRONILLA IOANNA FULCRANNA LEONE XIII SUMMO PONTIFICE ANATOLIO DE CABRIERES EPISCOPO IOANNE CAMPLO ARCHIPRESBYTERO DONATORE ET PATRINO PETRO LEROY BEAULIEU MATRINA ET BENEFICA MARCELLA LEROY BEAULIEU NATA HOUBELIN IN MEMORIA IUBILAE MCM I

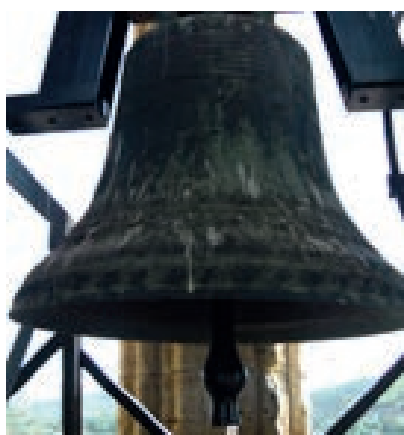
### Isabelle : 1903

**Poids :** 932 kg

**Note :** Mi

**Diamètre :** 1m16; fondeur Paccard

**Informations :** Incriptions : PIO XI SUMMO PONTIFICE GABRIELE BRUNHES EPISCOPO MONSPELIENSI JOSEPH BETIS URBIS LODOVAE ARCHIPRESBYTERO IN HONOREM SANCTAE AGNETIS V M EGO NOMINOR AGNES PATRINUS FUT ELISEUS LAZAIRE PROT APOST ANNO DOMINI MCMXXXII Joseph Granier, fondeur

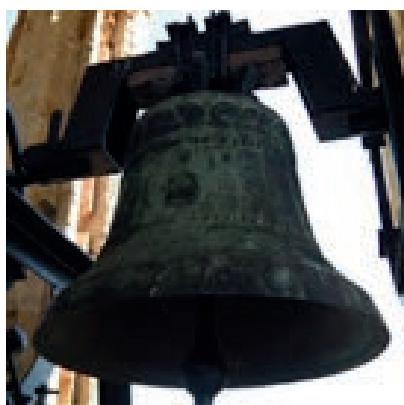
### Agnès : 1932 (1823, refondue)

**Poids :** 331 kg

**Note :** Si

**Diamètre :** 0m70; fondeur Granier

**Informations :** Incriptions : PIO XI SUMMO PONTIFICE GABRIELE BRUNHES EPISCOPO MONSPELIENSI JOSEPH BETIS URBIS LODOVAE ARCHIPRESBYTERO IN HONOREM SANCTAE AGNETIS V M EGO NOMINOR AGNES PATRINUS FUT ELISEUS LAZAIRE PROT APOST ANNO DOMINI MCMXXXII Joseph Granier, fondeur

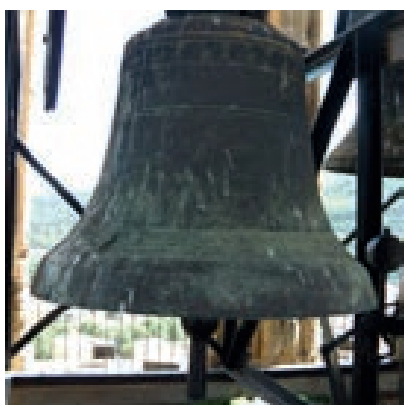
### Grand Campan «Le bourdin» : 1932 (Le Gran Campan 1851, refondu)

**Poids :** 1 921 kg

**Note :** Ré

**Diamètre :** 2m10; fondeur Granier

**Informations :** Incriptions : LOU GRAN CAMPAN DE SEN FROUCAN FULGRAMNO PATRI SUO LODOVA SEMPER FIDELIS

*Agnès et Gran Campan ont été mises en place en 1932, à l'occasion de l'électrification des cloches.*

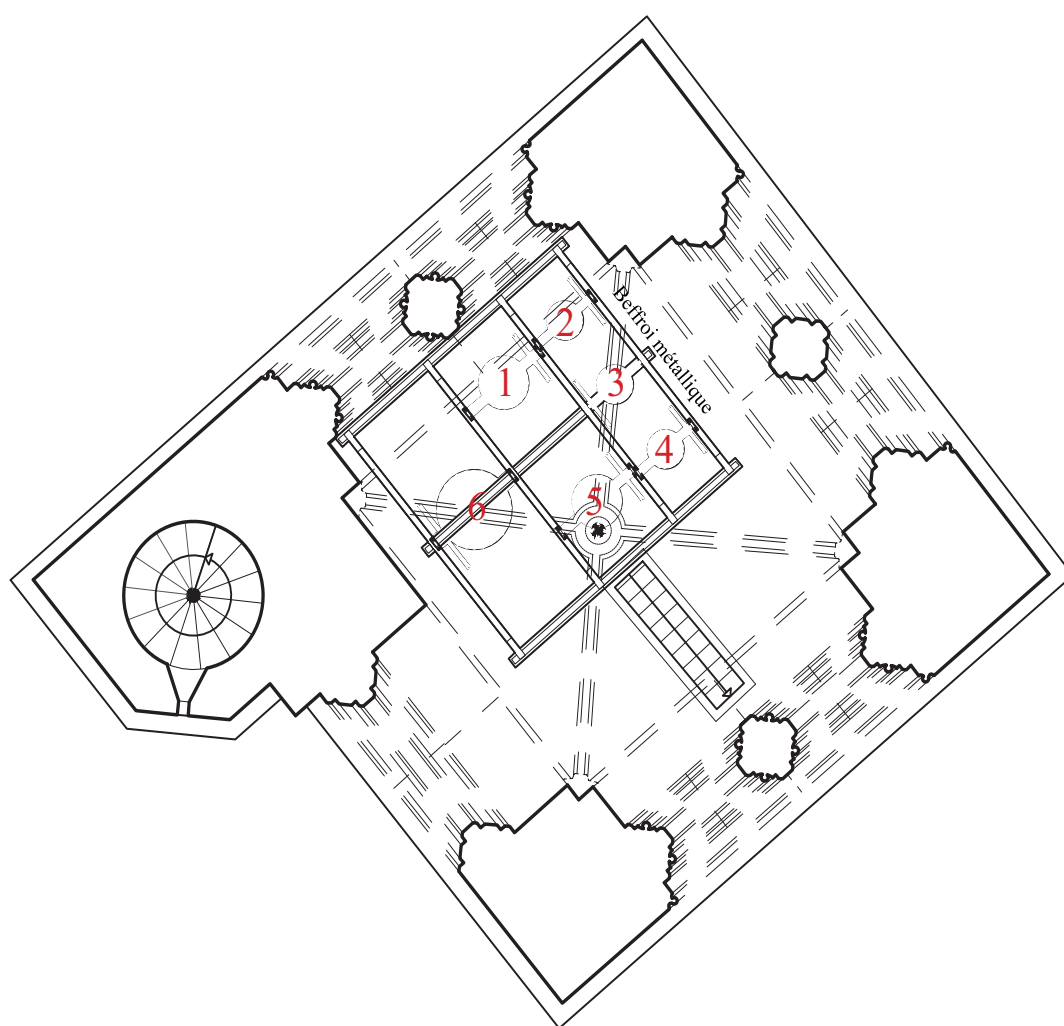
## INSTALLATION EXISTANTE

- 1 Marcelle
- 2 Agnès
- 3 de Chambonas
- 4 «Burdin Aîné»
- 5 Isabelle
- 6 Le Gran Campan

La structure des cloches est trop lourde pour le dernier étage et déstabilise le clocher. Il est impératif de redescendre les cloches au 2<sup>e</sup> étage pour conserver le clocher, ainsi que de remplacer la structure et joug métallique par une structure en bois de chêne.

Les cloches ont été installées sur le dernier étage du clocher sur un beffroi métallique, assez récent. Il porte six cloches et repose sur trois longrines en béton, qui présentent une corrosion avancée. L'installation sur cet étage, et le beffroi métallique, contrairement aux beffrois traditionnels en bois, ont déstabilisés la structure du clocher, nécessitant les travaux d'envergure aujourd'hui.

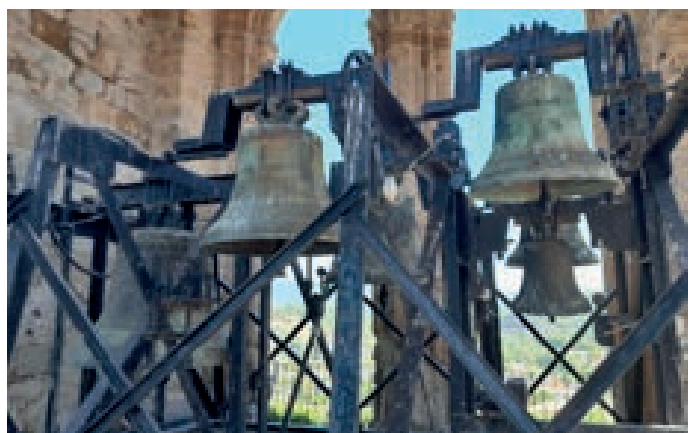
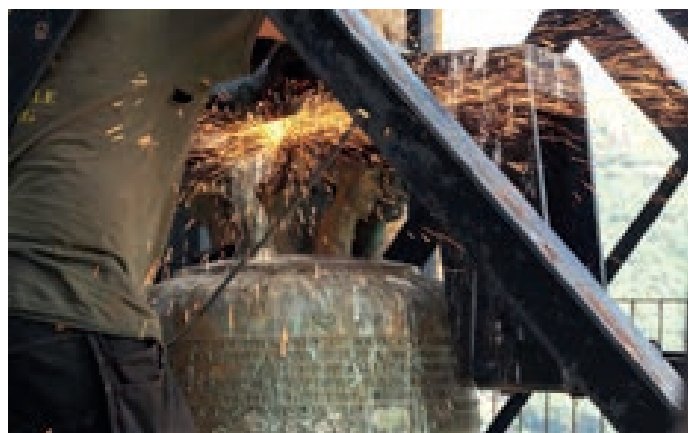
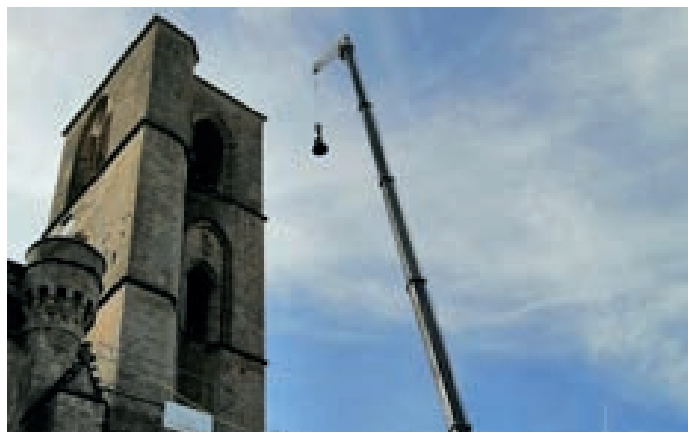
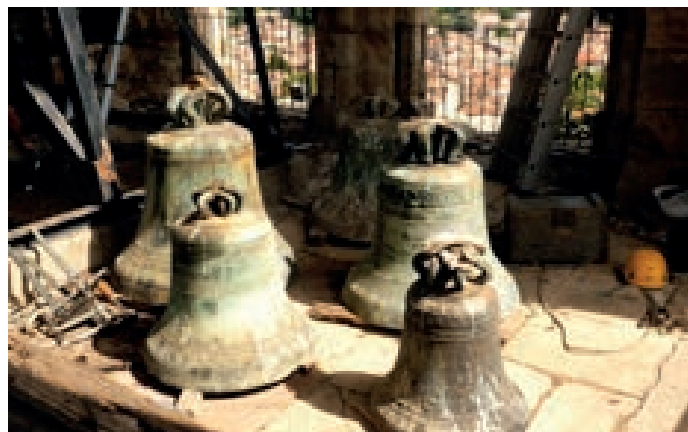
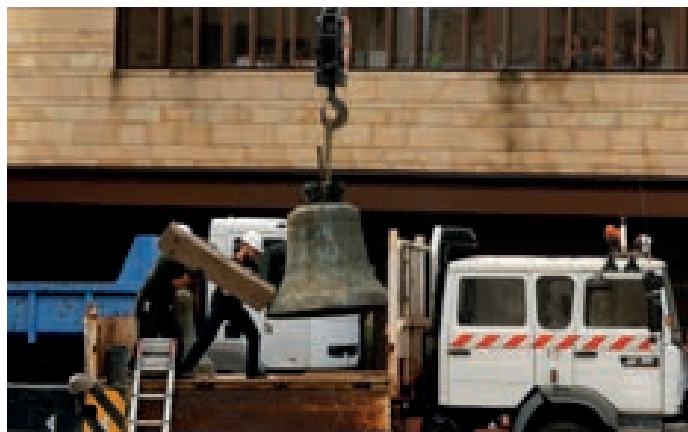
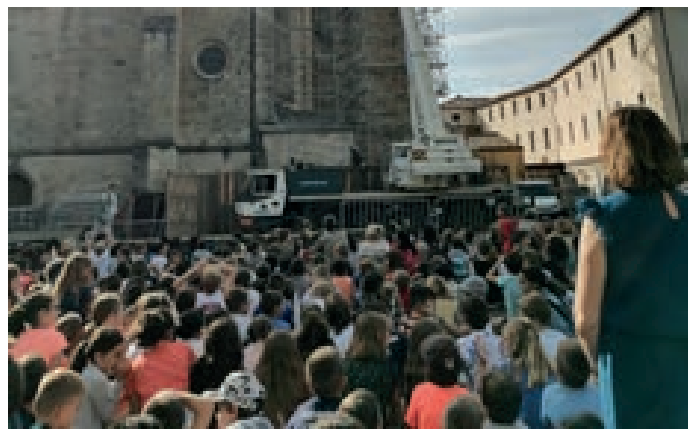
## LA DESCENTE DES CLOCHES

8 septembre 2022
